*Rijksdienst voor het Cultureel Erfgoed (RCE),
Arent Vos*

Duikinspecties door de Rijksdienst voor het Cultureel Erfgoed in 2016 bij Texel, gebied Burgzand Noord

De archeologische kroniek van Noord-Holland 2016

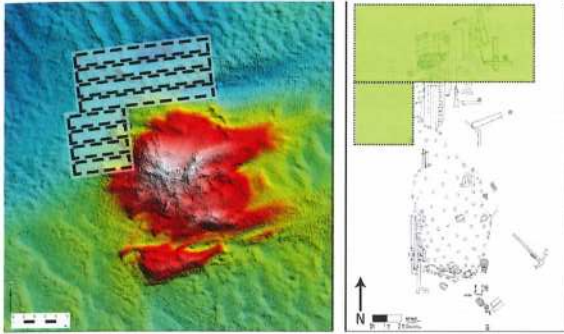
Multibeamafbeelding van de BZN 2 (oftewel het Pools kannonenwrak) met in zwart de locatie van de matten van steigergaas. Rechts de plattegrond van het wrak met in groen de wrakdelen waar nieuw steigergaas over is geplaatst.

pen jaren hebben de sportduikers regelmatig op het wrak gedoken. In 2016 hebben zij van hun bevindingen een schriftelijke melding gedaan bij de RCE. Hierin stond dat delen van het wrak waren vrijgespoeld en onder kapot afdekkingsmateriaal (steigergaas) hout zichtbaar was.

De beschadiging van de afdekking was ook te zien op de opname van de recente multibeam sonar. Een groot deel van de afdekking was beschadigd of zelfs verdwenen. Gelukkig werden er geen vrijgespoelde scheepsdelen geconstateerd die nog niet bij eerdere onderzoeken waren gedocumenteerd. Wel was het van belang om snel in te grijpen, omdat er anders scheepsdelen verloren zouden gaan. Vanwege het goede weer en het uitstekende zicht zijn op de middag van 20 juli de eerste rollen steigergaas op het wrak aangebracht. De volgende dag zijn nog meer vrijgespoelde delen opnieuw afgedekt. Helaas werd het zicht minder wat het werk hinderde.

Helaas paste dat niet in de planning en logistiek van dit onderzoek. Daarom kon uiteindelijk niet al het vrijgespoelde hout worden afgedekt. Om de BZN 2 weer goed te beschermen zou eigenlijk de hele vindplaats opnieuw moeten worden afgedekt. Vanwege de eerdergenoemde hoogteverschillen zou dit mogelijk in verschillende fasen moeten gebeuren. Werkzaamheden hiervoor zijn voor 2017 ingepland.

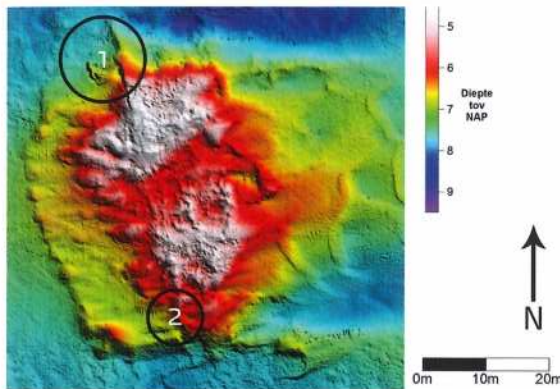
< Multibeam sonar afbeelding van de BZN 3 (oftewel de Rob). In Cirkel 1 waren delen van het boord en de ankers zichtbaar. Cirkel 2 geeft de locatie aan waar delen van het voorschip uit de bodem staken.

Uit de duikinspectie van dit jaar bleek inderdaad dat het afdekkingsgaas rondom de ankers gescheurd was. Bovendien stak een deel van de scheepsconstructie uit het zand. De oorzaak hiervan is waarschijnlijk dat in 2013 het steigergaas al over het boord is gelegd, voordat de onderliggende ruimte was opgevuld met sediment. Dit is destijds gebeurd vanwege tijdgebrek. Daardoor is het gaas op die plek kapot geschuurd. In het zuiden vlakbij het voorschip staken ook wrakdelen uit de zeebodem. Naar schatting was echter ruim 80 procent van de afdekking nog helemaal intact. Bij een aantal andere delen waar de afdekking weg was, dagzoomden er nog geen houten constructiedelen. Op de BZN 3 is daarom onderhoudswerk noodzakelijk.

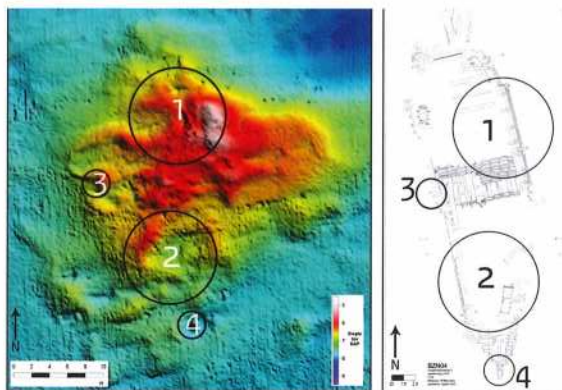
< De multibeam afbeelding van de BZN 4 (een Westindievaarder), rechts de plattegrond van de vindplaats. De cirkels geven de locaties aan waar delen van de wrakconstructie zichtbaar waren.

187). Het schip was onder andere geladen met vaten koffiebonen (Kuijper & Manders, 2009). Na het laatste onderzoek, waarbij een aantal proefsleuven is gegraven, is dit wrak afgedekt met steigergaas. Inspecties hebben in 2002, 2003, 2004 en 2005 plaatsgevonden. Tijdens de laatste twee inspecties zijn extra fysieke maatregelen uitgevoerd om verdere uitspoeling tegen te gaan. Alleen de achtersteven, die nog volledig in verband zat, stak nog ruim 2 m uit de zeebodem (Vos, 2012, p. 167). Vanwege het extreme hoogteverschil kon deze destijds niet worden afgedekt. Tijdens de inspectie van 2016 zijn op diverse plaatsen beschadigingen aan de afdekking geconstateerd, maar gelukkig bleek het grootste deel nog intact te zijn. Het noorden van de wrakbult lag er nog uitstekend bij. Delen van een boord die eerder niet zijn afgedekt, waren in de afgelopen tien jaar flink aangetast. Er was op die plekken bijna 0,5 m hout verdwenen. Binnen de contouren van het wrak zaten enkele gaten in de afdekking. Daar dagzoomden enkele tonduigen en delen van de scheepsconstructie. Opvallend genoeg stak de achtersteven nog ongeveer net zo ver uit het zand als in 2005, zelfs de meetspijker en het meetpunt (label 400) zaten er nog op. Een verklaring hiervoor moet nog gevonden worden. De afdekking is dus op een aantal punten na nog in uitstekende conditie. Daarom is ook hier (klein) onderhoud noodzakelijk.

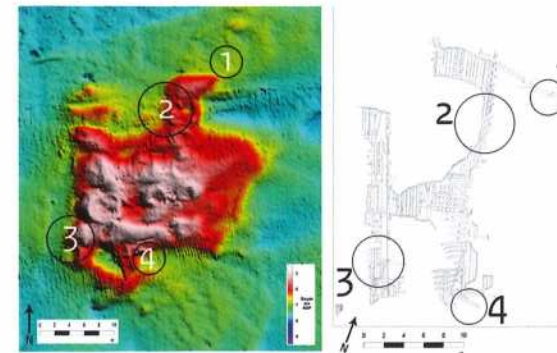
Vanwege het uitstekende zicht kon de inspectie in één tij plaatsvinden. Delen van het boord staken uit de bodem en er werden enkele gaten in de afdekking waargenomen. Verder is de schade aan de fysieke beschermingslaag vergelijkbaar met de BZN 4 en BZN 10. Er is dus onderhoudswerk nodig, maar over het algemeen ziet het er nog goed uit.

Boven: de multibeam sonar van de BZN 8, rechts de plattegrond van de wraklocatie. De cirkels geven de locaties aan waar delen van de wrakconstructie zichtbaar waren.

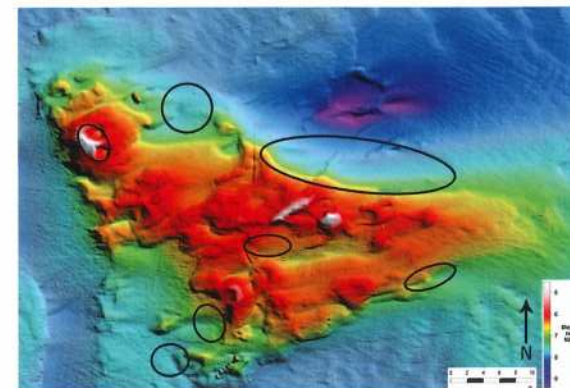
Multibeam sonar afbeelding van de BZN 10. De zwarte ellipsen geven de locaties aan waar beschadigingen aan de afdekking werden gevonden.

Uit de duikende inspectie van 2016 bleek het met de beschadigingen aan de afdekking mee te vallen. Dit omdat hier recent nog reparaties hadden plaatsgevonden. Op enkele plekken zaten gaten, met name in het noordoostelijk deel, maar niet op dezelfde schaal als bij de BZN 2.

Het kunstmatig zeegras dat in 2013 en 2014 was geplaatst bleek echter flink te zijn verschoven. Uit de multibeam monitoring leek het alsof de matten nog op hun plek lagen, maar dit bleek niet het geval. Hoewel deze methode dus zeker heeft geholpen bij de fysieke instandhouding van dit wrak, lijkt de bestaande verankeringsmethode door middel van verzwaarde randen niet bestendig genoeg voor de Waddenzee. Om dit wrak te behouden zijn dus reparaties nodig aan de steigergaasafdekking.

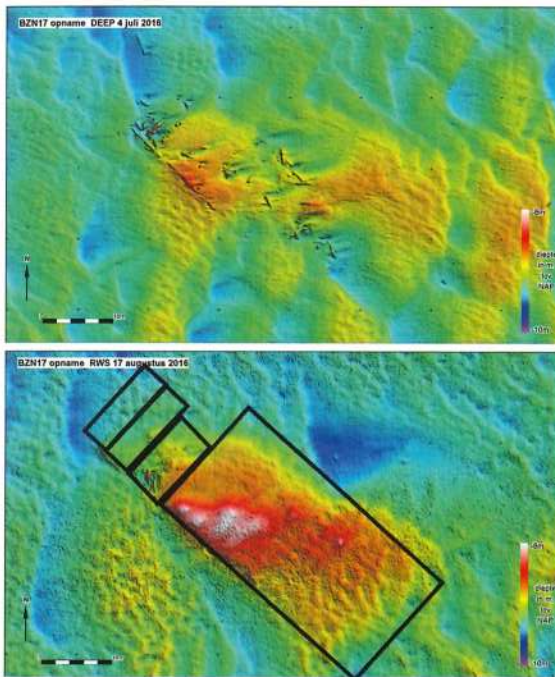
Kort na het afdekken is de BZN 17 opnieuw opgenomen met multibeam sonar. Hieruit bleek duidelijk dat de meest kwetsbare delen (het deel binnen het wrak) meer bedekt waren met sediment dan voor de afdekking. Dit houdt in dat die delen nu goed beschermd zijn tegen erosie. Als het de wens is om het gehele wrak duurzaam af te dekken dan zal dit nog een hoop werk vergen. De buitenzijden van het wrak zijn niet afgedekt en kunnen nog vrijspoelen, waardoor de boorden gaan eroderen. Omdat hier geen kwetsbare constructiedelen of eventuele lading wordt verwacht, is dat momenteel geen probleem.

Multibeamafbeelding van BZN 17 (het Palmhoutwrak). Boven voor de afdekking, onder na de afdekking (in zwart de locatie van de matten).
