## Wrak Burgzand Noord 17 (BZN 17), ofwel Palmhoutwrak; vondstgeschiedenis en eerste inzichten

# De archeologische kroniek van Noord-Holland 2016

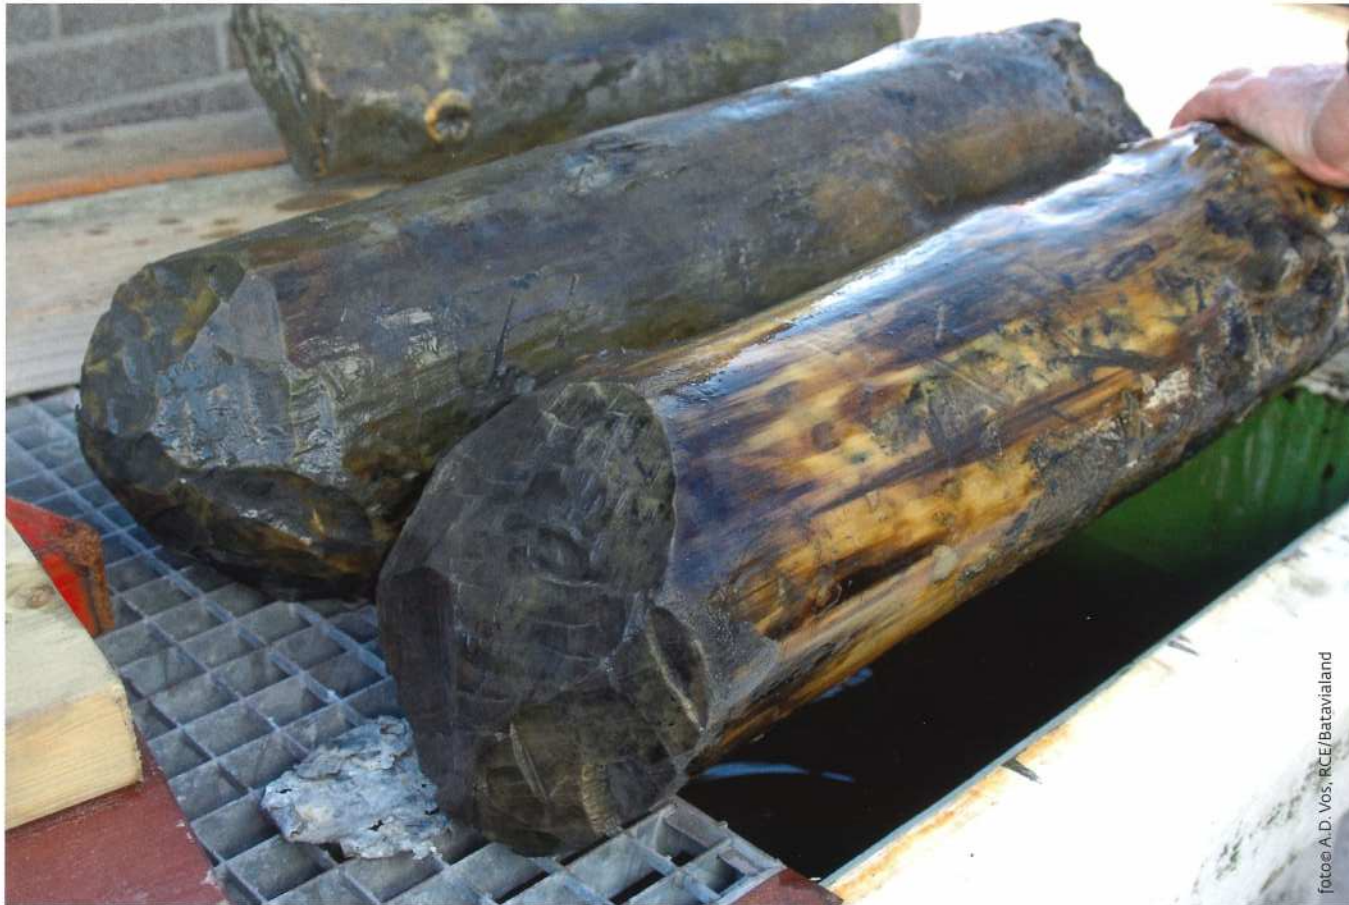
*Het schip was geladen met tientallen stammetjes palmhout (Buxus sempervirens), in lengte variërend van circa 70 tot 110 cm en in diameter van 10 tot 35 cm. De stammetjes zijn te beschouwen als halfproduct en zouden, indien aangekomen op bestemming, zijn gebruikt voor allerlei fijn snijwerk of wellicht voor de tandwielen in molens.*

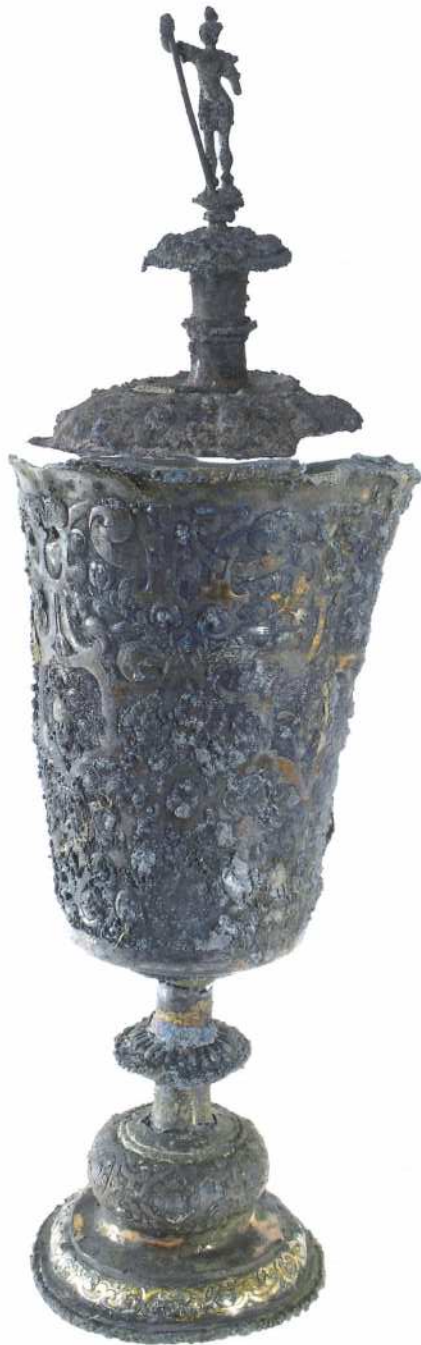
*Bij de publiekspresentatie in Kaap Skil (april 2016) trokken vooral de rijke kleding, leren boekomslagen met goudopdruk en verguld zilveren objecten als deze bokaal of pronkbeker de aandacht. De verguld zilveren objecten zijn overdekt met een harde, zwarte corrosielaag en behoeven zorgvuldige conservering en restauratie.*
