*Rijksdienst voor het Cultureel Erfgoed (RCE),
Arent Vos*

Duikinspecties door de Rijksdienst voor het Cultureel Erfgoed in 2016 bij Texel, gebied Burgzand Noord

De archeologische kroniek van Noord-Holland 2016

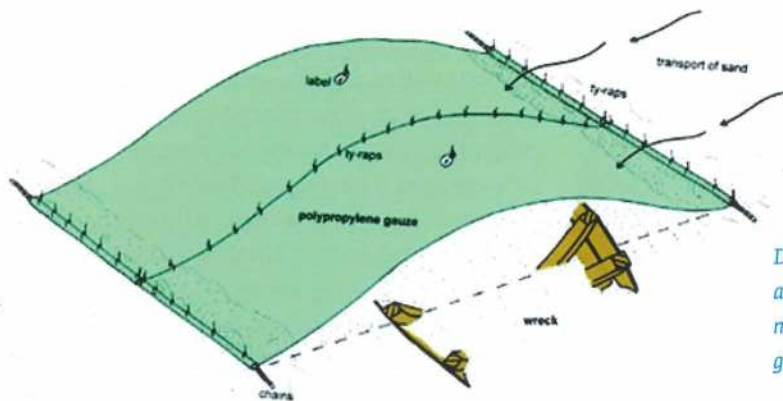
Tekening RCE

De ruimte tussen het steigergaas en het afte dekken oppervlak wordt opgevuld met sediment, dat vervolgens door het gaas op zijn plaats wordt gehouden.
